## **Gödöllő Városi Piac üvegtető felújítása**

2100, Gödöllő, Szabadság tér 7. sz. hrsz.: 296.

### **A jelenlegi állapot és a tennivalók röviden**

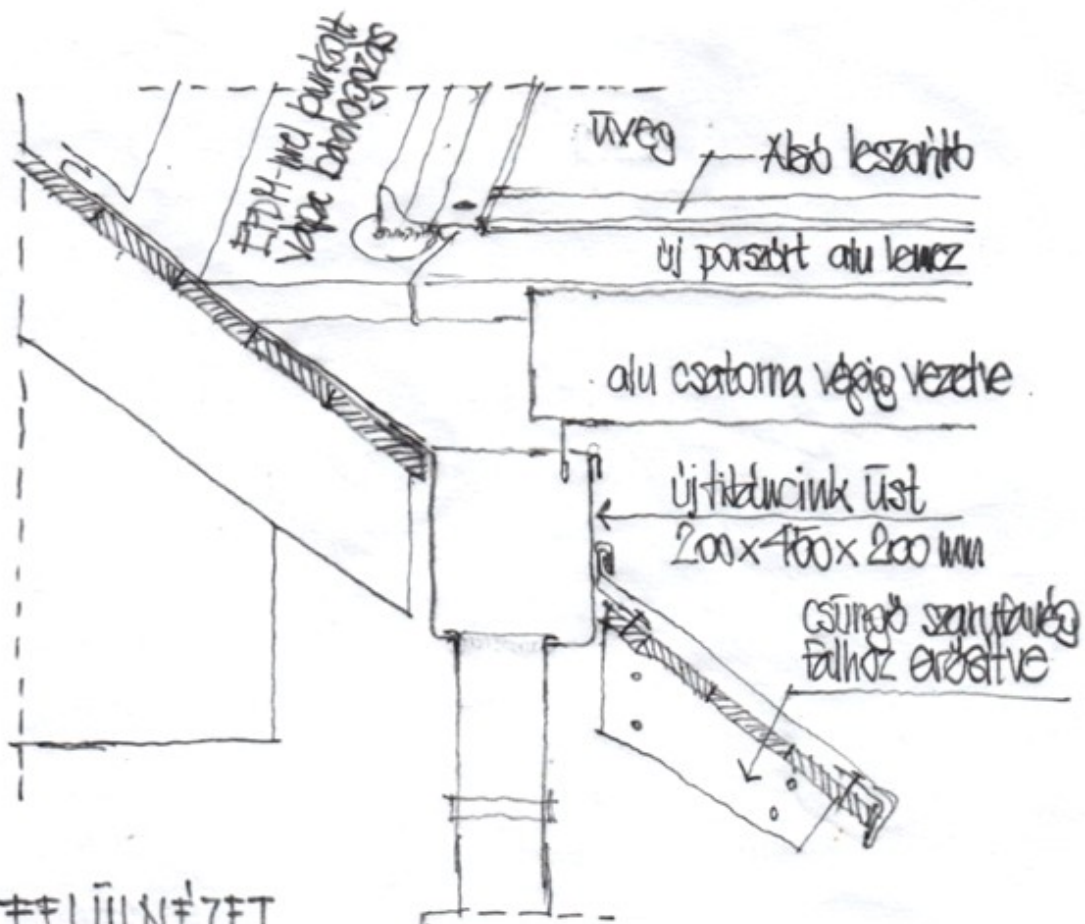
# KERESZTMETSZET M=1:10

A homlokzati esőcsatorna sarokba való bevitele és az üst beépítése miatt meg kell vésni az ablaksor végében lévő falpillért. Ennek a terv és a helyszínen látottak alapján tartószerkezeti szerepe nincs, ennek ellenére a felső élén feltehetően egy vb koszorú van. A legutóbbi munkálatok előtt készült fotókon (a már hivatkozott Hibaelhárítási terv Műleírásának 7. fotóján) jól lehet látni, hogy ennek a falpillérnek a falsarok felé eső sarka kiszúrja a tető síkját, amit csak bonyolultan és nem túl szakszerűen sikerült már az építéskor is lebádogozni. (Építéskori hiba.) Ezen a részen a csatorna besüllyesztése érdekében kb. 20 x 20 cm-es sávban kb. 40 cm hosszan le kell vésni a fal külső éléből (a koszorúból), továbbá az újonnan beépítendő bádog üstnek ugyanilyen mélységben és kb. 40 cm magasságban és 30 cm szélességben helyet kell biztosítani. A fal felületére a bádogok mögött és alatt 4 cm grafitos PS hab hőszigetelést kell beragasztani, amire egy réteg öntapadó bitumenes vastaglemez alátét szigetelés kerül. Az üst beépítésének módját egy keresztmetszeten, egy alaprajzon és egy üvegfalra merőleges metszeten vázlatosan ábrázoltuk, lásd a mellékletben! Amennyiben a munkák során felmerül, hogy ennek a falrésznek mégis lehet valamilyen teherhordó szerepe, statikus szakértő bevonásával kell a besüllyesztés lehetőségét pontosan megtervezni.

A fal melletti csüngő szarufavéget az üst helyének biztosítására ketté kell vágni (lásd az erről készült tervvázlat keresztmetszetén!), az alsó szakaszt a mögötte lévő falhoz kell erősíteni. A beépítendő üst mérete kb. 200 x 450 x 200 mm, a hosszát az adja meg, hogy a külső oldalon a levezető csatorna biztonságosan beleépíthető legyen, és a fal felől az oldalról érkező függőeresz csatorna alá teljesen befusson.
